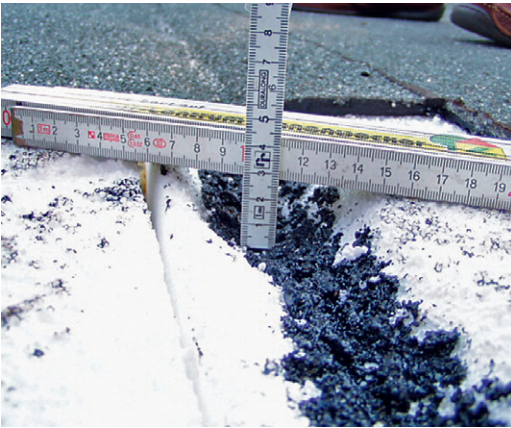
Abb. 11.1: Tiefer Graben im Polystyrol in Folge abtropfenden Bitumens

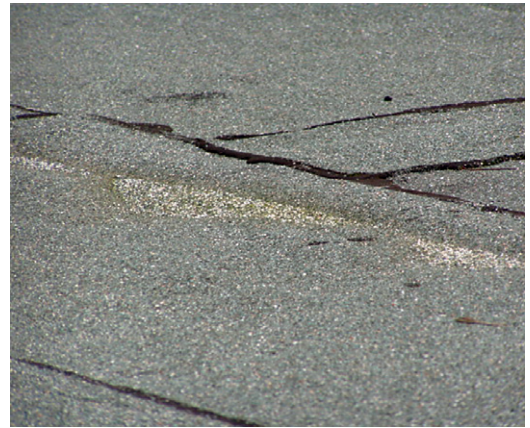
Abb. 11.2: Absenkungen in der Oberlage weisen auf Probleme hin.

Der Schaden stellt sich, je nach Jahreszeit, auf der Oberseite des Dachschichtenpakets unterschiedlich schnell und deutlich dar. In der kälteren Jahreszeit sind die Bahnen der Abdichtung so steif, dass sich maximal ein kaum erkennbarer Durchhang der Bahnen abzeichnet. Erst mit Beginn der Wärmeeinwirkung durch die Sonneneinstrahlung auf die Dachfläche sackt die Abdichtung nach und nach in die Gräben ein und zeichnet sich deutlich ab.

Die Trägereinlagen der Abdichtungsbahnen werden dabei dauerhaft unzulässigen Dehnungen ausgesetzt, was letztlich zu Schäden führt.

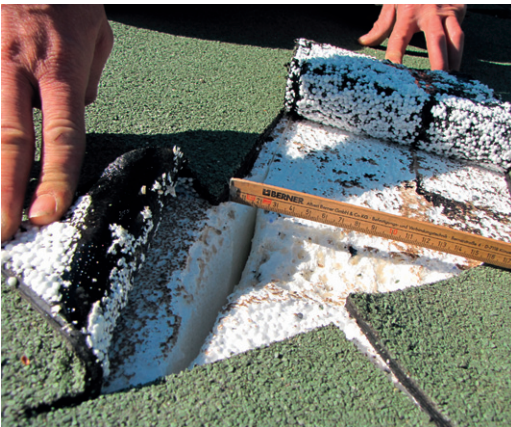
Abb. 11.3: Typische Verbrennungserscheinungen am Polystyrol im Nahtbereich der ersten Lage der Abdichtung
