# Handbuch für Immobilienmakler und Immobilienberater

Sailer / Kippes / Rehkugler / Saxinger

4. Auflage 2025  
ISBN 978-3-406-80433-5  
C.H.BECK

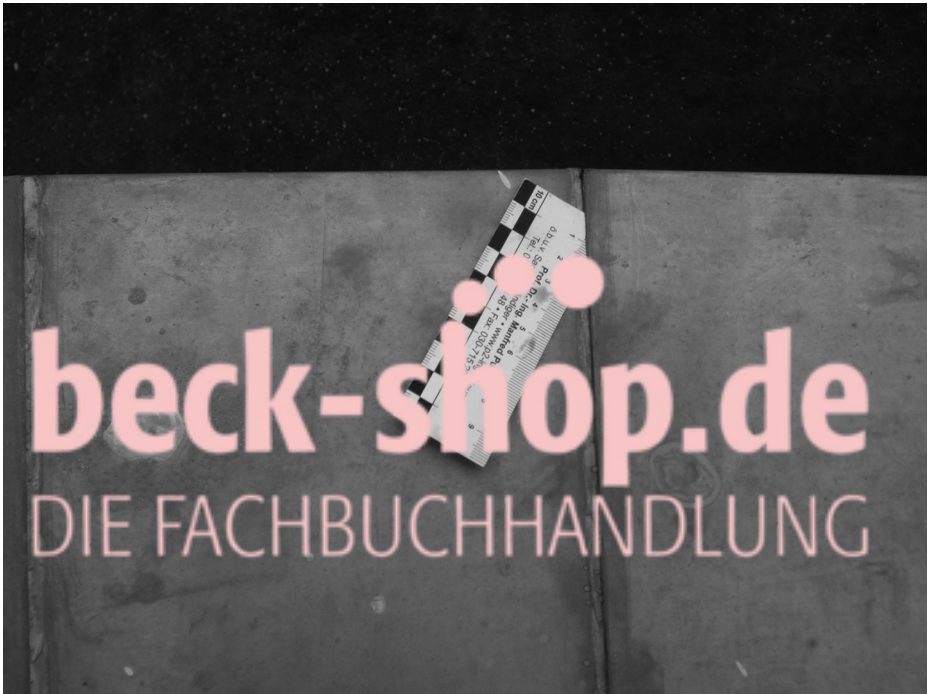
- Lang gestreckte Blechabdeckungen von Attiken oder Brüstungen müssen ca. alle 6 m durch Dehner getrennt sein, um die oa Verformungen schadensfrei aufnehmen zu können. An einspringenden Ecken oder Querschnittssprüngen werden diese häufig vergessen, dort reißt das Blech oder die nächstliegende Löt-naht auf. Mängel an diesen Abdeckungen führen dann zum Eintreten des Niederschlags hinter das Dämmpaket (WDVS). Das Wasser tritt dann bisweilen einige Etagen tiefer, in den Wohnungen aus oder löst das WDVS vom Untergrund ab.

**Abb. 27: aufgerissene Zinknaht**

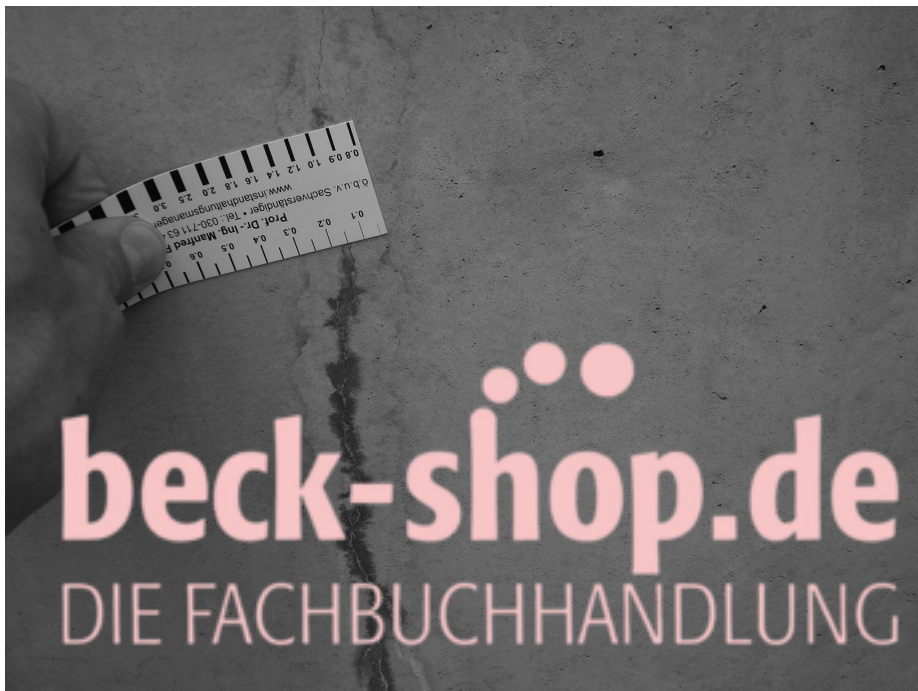
- Läuft Wasser im Gebäude durch Risse durch (Tiefgaragen, WU-Decken), liegt ein Schaden vor.. Ob eine darüber liegende Abdichtung fehlerhaft oder die Betonkonstruktion nachzubessern ist, muss individuell geklärt werden.
- Risse, die in Deckenplatten parallel zur Spannrichtung verlaufen, sind idR Schwindrisse. Sie entstehen kurz nach der Fertigstellung des Gebäudes und verändern sich in der Breite nach ca. 5 Jahren nicht mehr. Die Rissbreiten sollten auf einen Meter bei max. ca. 0,3 mm aufsummiert liegen (je m 3 Risse à 0,1 mm).

**Abb. 28: Schaden: Wasser führender Riss im Betonbauteil**

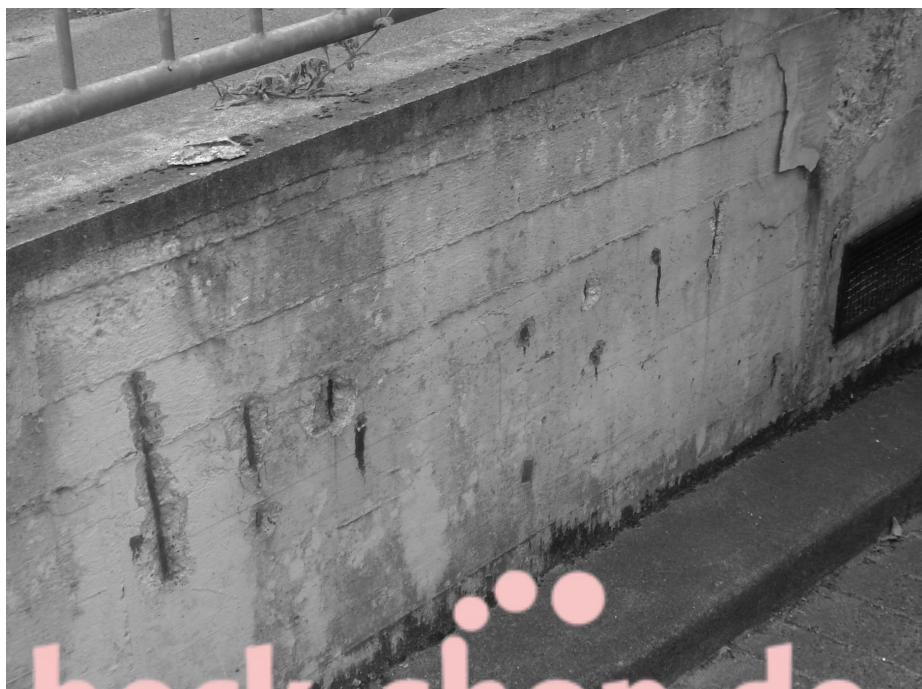
**Abb. 29: Schaden: typische Schäden aus Betonkorrosion – Zufahrt zur Tiefgarage**
