## 10 Sicherung gegen Windsog durch Verkleben

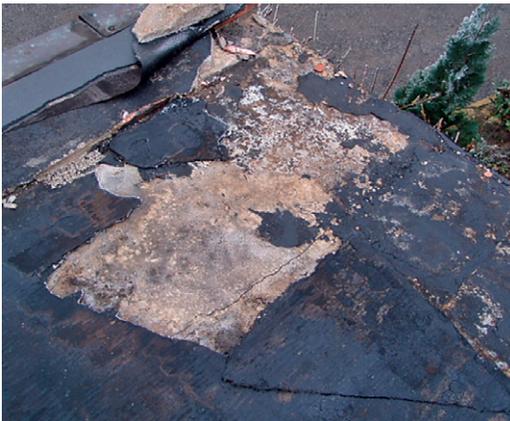
Eine fachgerechte Verklebung des Schichtenaufbaus fängt bereits bei der Verbindung der Dampfsperre auf der Tragschale an. Oftmals wird aus Zeitmangel die noch feuchte Rohbetondecke mit einem lösungsmittelhaltigem Voranstrich versehen. Bestenfalls wird zuvor mit einer Flamme die Betondecke oberflächlich erwärmt, also scheinbar getrocknet. Bevor jedoch der Voranstrich selbst abtrocknet, drücken die Wassermoleküle von unten wieder nach und verdrängen die Bitumenmoleküle des Voranstrichs. Der Anstrich liegt sozusagen lose auf der Betondecke. Die erforderliche Haftung zwischen der Dampfsperre und der Rohbetondecke ist nicht gegeben.

**Abb. 10.1:** Mangelhafter Voranstrich auf der Rohbetondecke

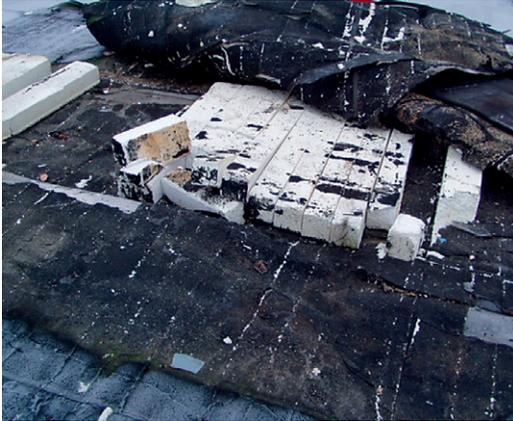
**Abb. 10.2:** Hier wurde eine völlig unzureichende Menge Kaltkleber verwendet.

Neben der Verklebung mit Heißbitumen gibt es die Verklebung mit Kaltbitumen. Die Mengen, die aufgetragen werden müssen, ergeben sich wie folgt: (I) 2 Streifen/m<sup>2</sup>, (H) 3 Streifen/m<sup>2</sup>, (G) 3 Streifen/m<sup>2</sup> und (F) 4 Streifen/m<sup>2</sup>. Jeder Streifen muss ca. 100 g/m und Streifen Masse besitzen.

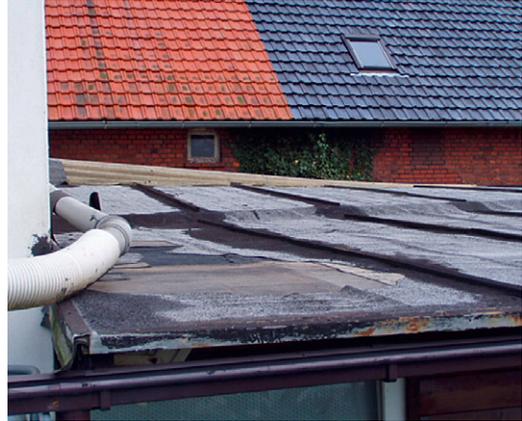
**Abb. 10.3:** Auch in diesem Fall wurden die Lagen mit Kaltkleber verbunden. Allerdings reichte weder die Menge noch die Qualität der Bahnen aus, dem Windsog standzuhalten.

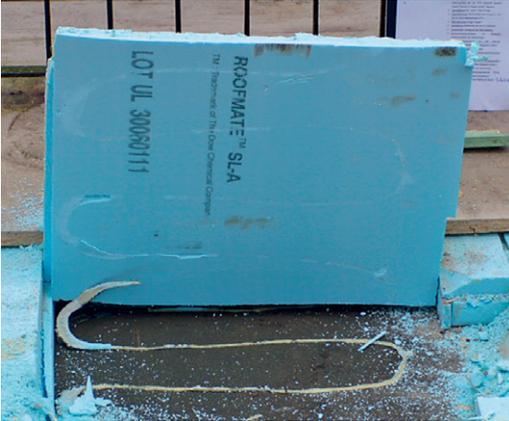
**Abb. 10.4:** Hier ist weder eine ausreichende Verbindung des PUR-Klebers mit dem Untergrund noch mit der Dämmplatte gegeben.

PUR-Kleber brauchen, um die vollständige Klebekraft zu erreichen, Mindest- und Höchsttemperaturen sowie ein Mindestmaß an relativer Luftfeuchtigkeit. Sind diese Notwendigkeiten nicht gegeben, schäumt der Streifen nicht ausreichend auf. Die erforderliche Klebekraft wird nicht erreicht.

Auf Abbildung 10.4 ist gut zu erkennen, dass der PUR-Kleber weder eine ausreichende Verbindung mit dem Untergrund noch mit der Dämmplatte eingegangen ist. Die Eindrücke in der Dämmplatte können den Schluss zulassen, dass die Kleberaube offenbar schon ausgehärtet war, als die Dämmplatte aufgelegt wurde. Zudem ist die Anzahl und die Menge der Streifen unzureichend im Sinne der Tabelle 8 der Flachdachrichtlinie.

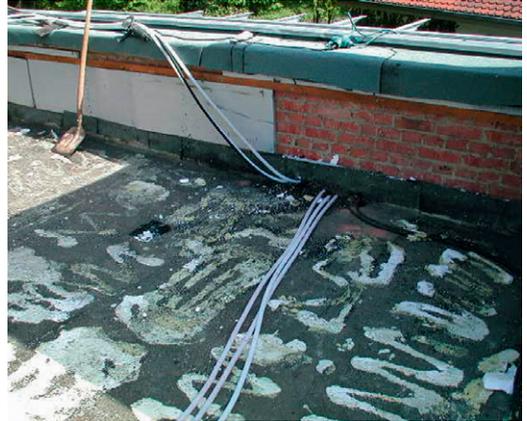
**Abb. 10.5:** Deutlich erkennbar ist der aufgeschäumte PUR-Kleber.

Bei der Abbildung 10.5 hingegen hat eine ausreichend gute Verbindung stattgefunden. Auch die verarbeitete Menge des Klebers dürfte augenscheinlich ausreichend sein.
